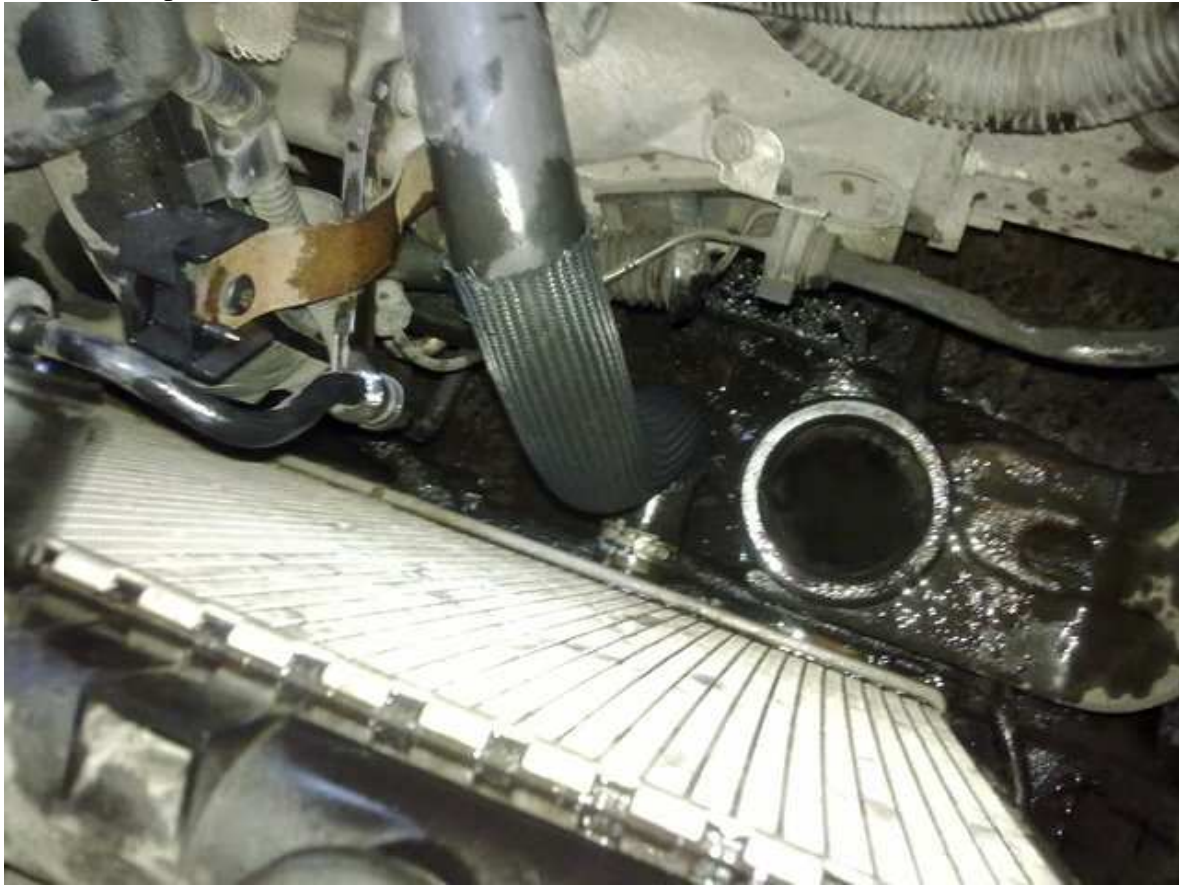
Postup je stejný nebo podobný pro všechny motorizace picassa. Toto lze udělat bez speciálního vybavení a nástrojů. Nejdříve je nutné vypustit vodu z chladicího okruhu, to jsem udělal přes spodní hadici na chladiči.

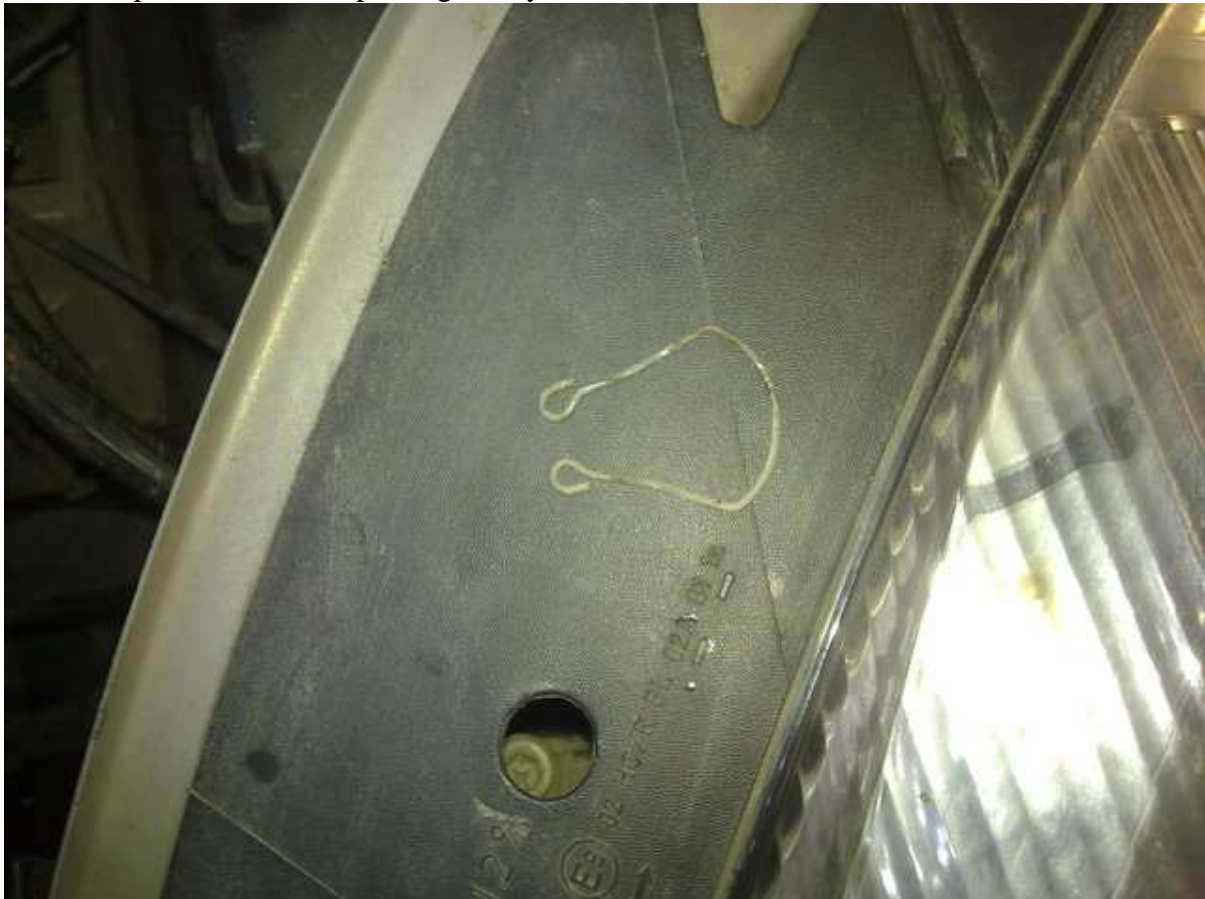
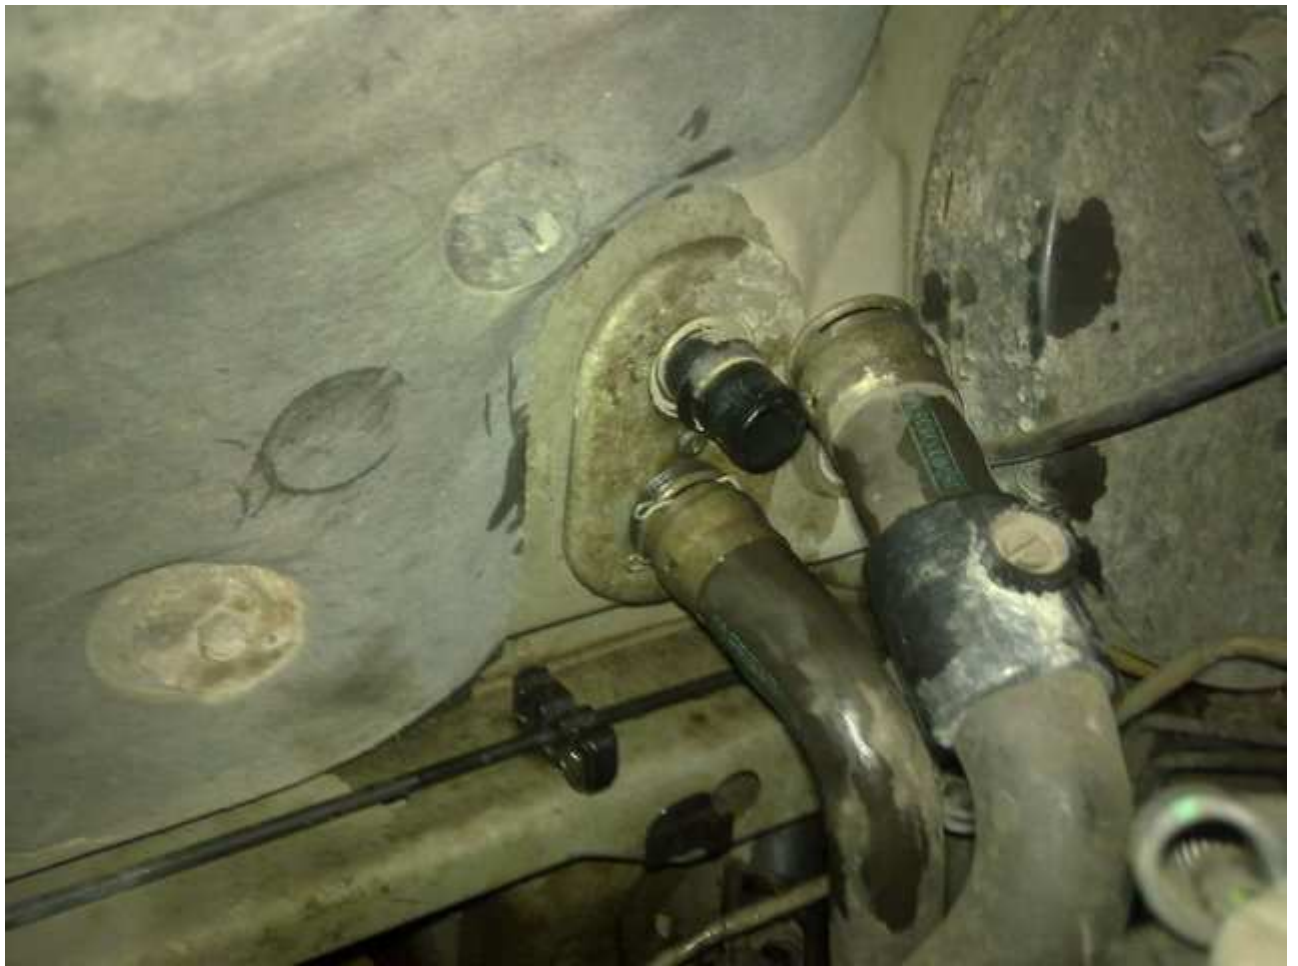
Pak je třeba vytáhnout segerovky, které zajišťují hadice na trubky které vedou dovnitř do auta. Při zpětné montáži se pak segerovky nasounu na své místo a hadice nacvaknou.

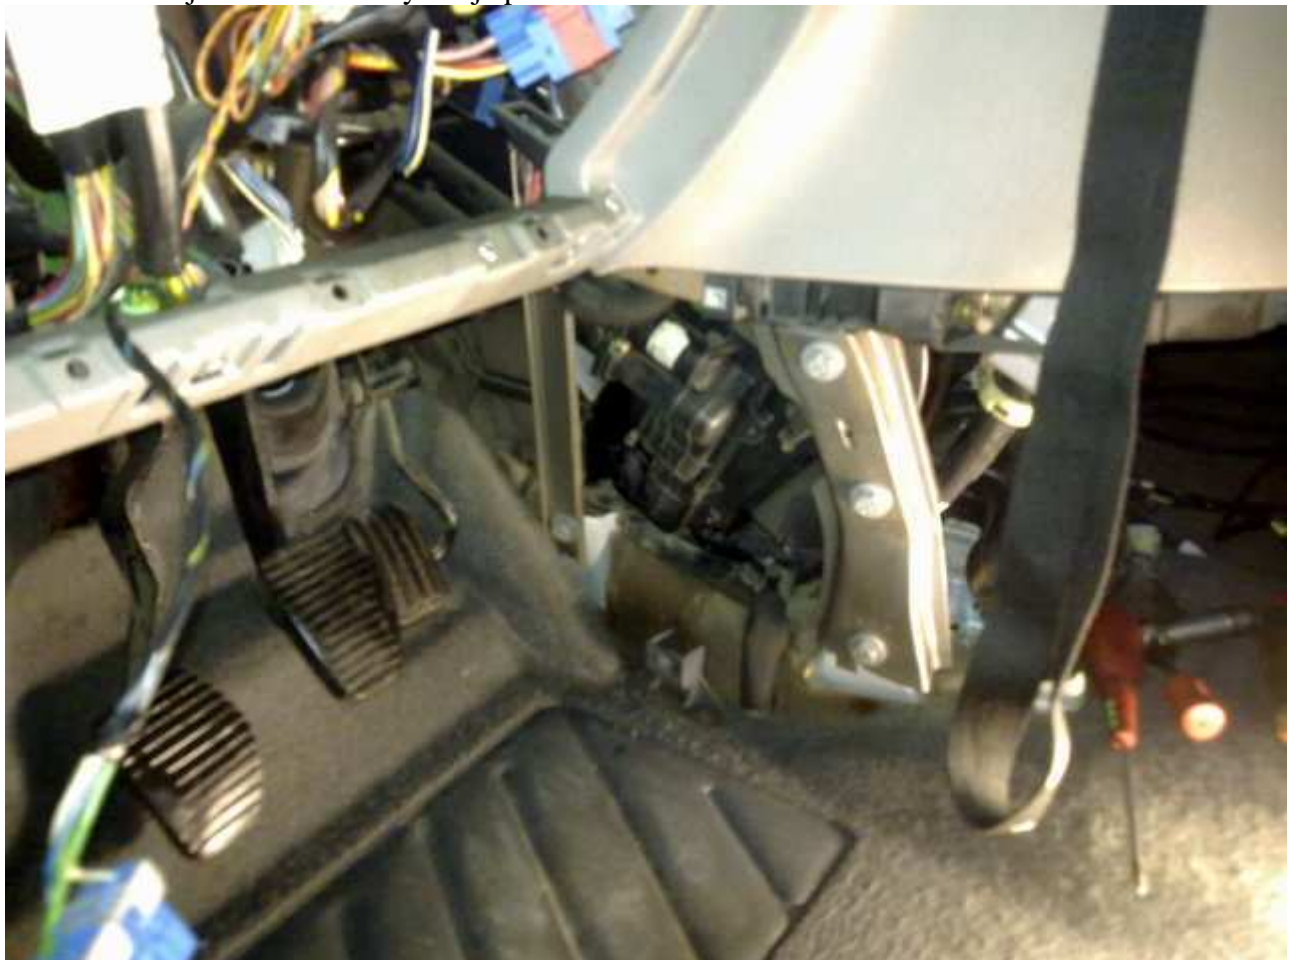
Radiátor je umístěn ze strany řidiče, k jeho zpřístupnění jsem sundal kryt pod volantem, spodní kryt pod šaltrou, možná že by výměna šla i bez sundání krytu pod volantem, ale proč se tam soukat jako do tanku když to je pár šroubků.

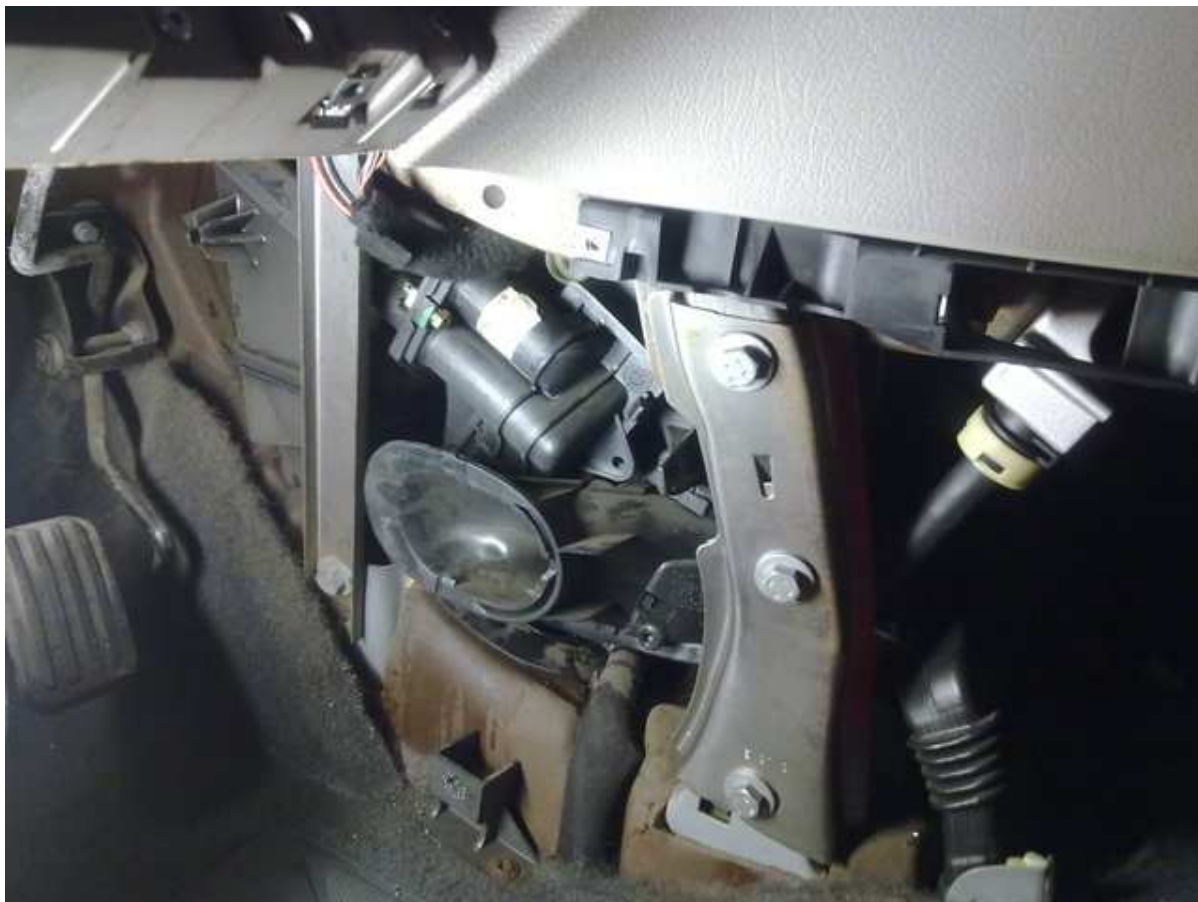
Zezačátku je třeba demontovat výdech topení na nohy řidiče, jsou to tři šroubky a plast se sundá.

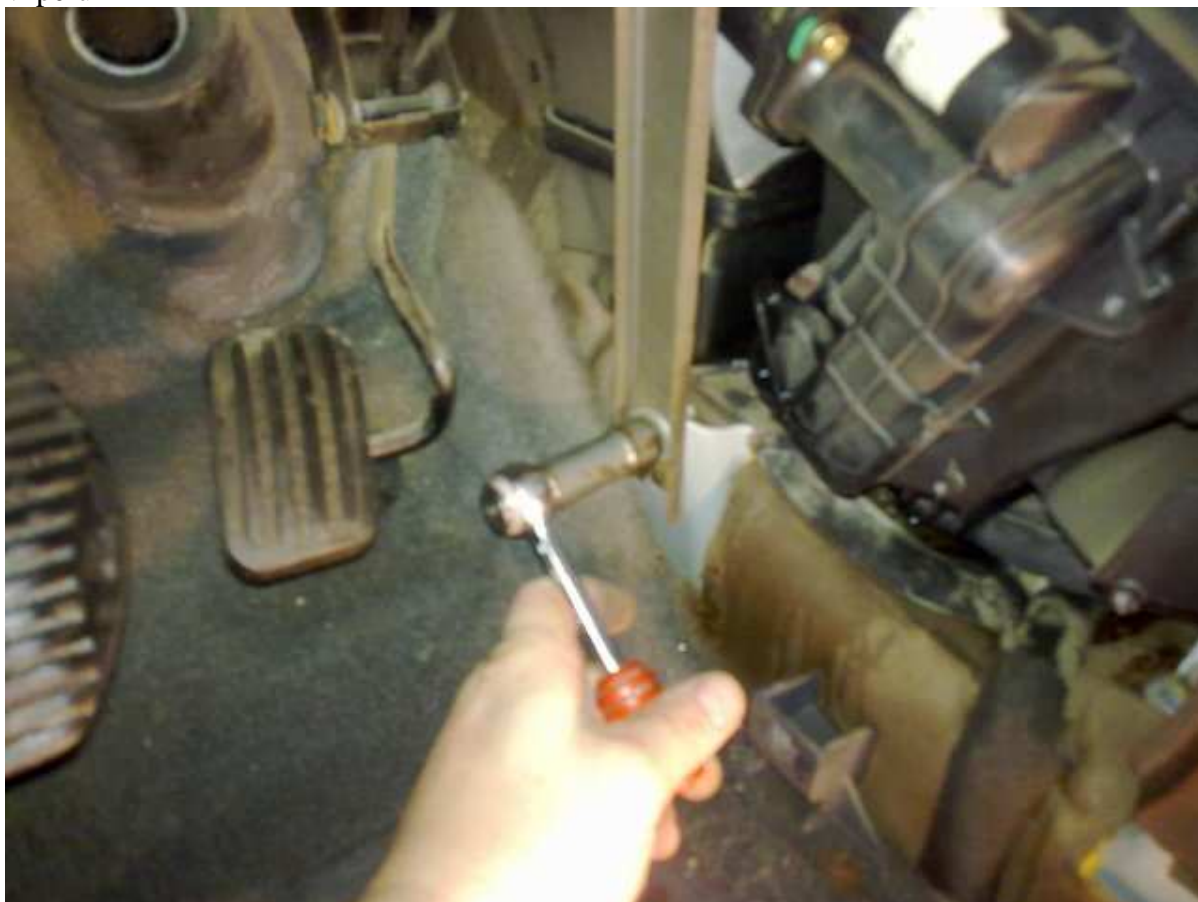
Pak je třeba povolit dva šrouby 8/13klíč a vytáhnout kovovou vzpěru

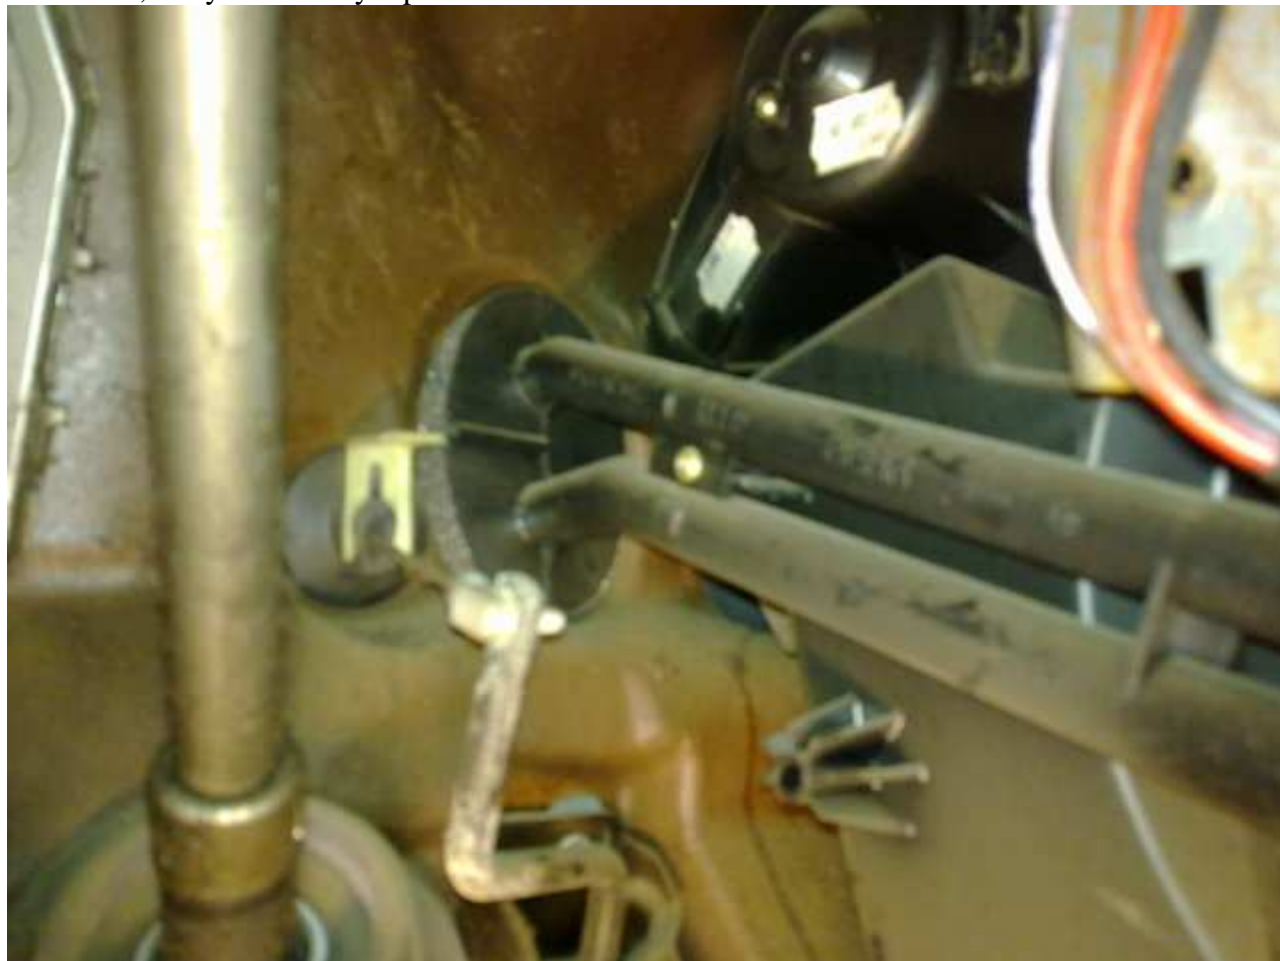
a šroubek , který drží trubky topení.
